法雨山弘濟寺藏
木造 地藏菩薩坐像
修理報告書
〔 本体 〕

2021年4月～2022年1月

修理期間	2021年4月～2022年1月
名称	木造 地蔵菩薩坐像
指定文化財の種別	南足柄市指定文化財
員数	1 軀
所有者	法雨山弘濟寺
所在地	神奈川県南足柄市弘西寺 131 弘濟寺地蔵堂
所有者住所	同上
制作年代	鎌倉時代～南北朝時代(14世紀)
銘文	像内右体側部墨書(花押2個)、像内納入木札墨書(詳細はP21-23)
修理者	一般社団法人三乗堂(井村香澄、中愛、森崎礼子)
施工場所

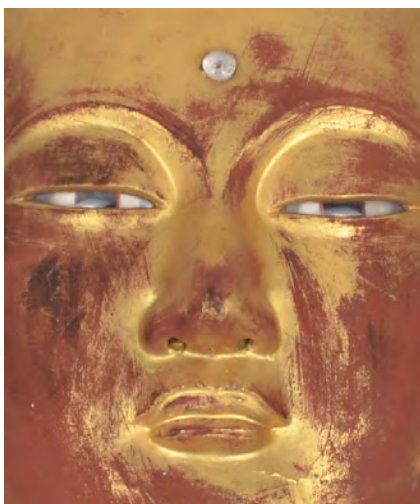
後補	白毫・玉眼[図14]。頸部に嵌め頭部の内削りを塞ぐ小材[図15]、左手首先及び前膊下半、左袖口内側及び外側、右袖口内側、幹部の割矧いだ材底部張り板[図16]、以上後補。両脚部は後補とする意見もあるが、なお検討を要する。
欠失ないし亡失	左第4指[図17]、右袖口外側[図18]、右側腿部(鼠害箇所)[図19]、左側腿部材と衣[図20]、以上、欠失ないし亡失。
表面仕上げの後補	頭髪部の白色彩色下地[図21]、肉身部の赤色下地金泥塗り[図22]、着衣部の古色塗り(下層に弁柄漆の層[図23]、金箔の層[図24]を認める)、像底の布貼り漆塗り[図25]、以上後補。
脱落	左右前膊及び手首先が脱落していた。
虫損	体幹部、両脚部の表面と像底に虫穴が多く見られた[図26]。
汚れ・剝落	全体に埃が付着し、着衣部に所々白色の液体汚れがあった[図27]。頭部の白色箇所[図28]、肉身部[図29]、漆箔箇所[図30]に剝落が見られた。右手と左手指先は緑青が生じ[図31]、右手の矧ぎ目には接着力を失った充填剤の剝離が見られた[図32]。
その他	鉄釘・鏝に錆が生じていた[図33]。左右前膊内側の袖は竹釘のみで固定されていた[図34]。体幹部と両脚部をつなぐ柄穴に小材が嵌入されていた[図35]。
付属品	胸飾(銅製。表面に彫金で筋彫りを施す。ガラス玉と木製の玉を配する)後補(左方の垂飾亡失[図36])。持物(宝珠の代わりに球[図37]、錫杖[図38])、各後補。錫杖の柄の表層剝離[図39]。

図14：白毫・玉眼

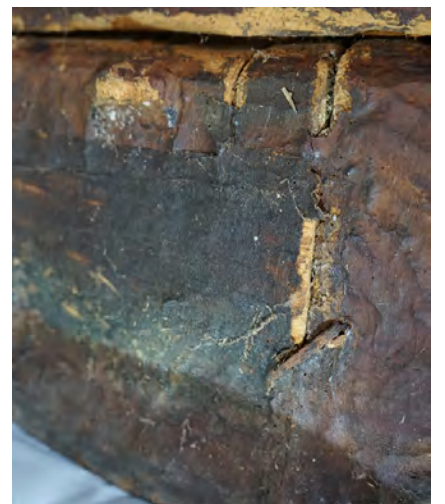
図16：像底の張り板

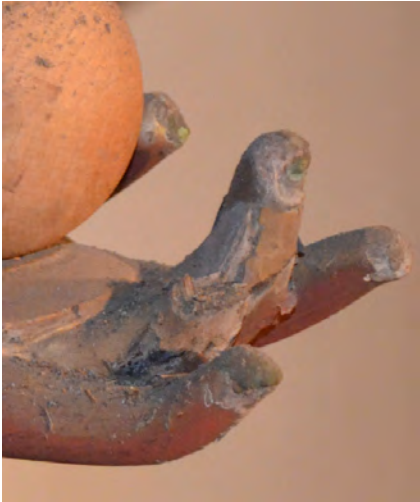
図 17：左手第 4 指 欠失

欠失した左第4指〔図70〕、右側腿部の鼠害箇所〔図71〕、左側腿部材と衣〔図72〕をヒノキ材で補作し、膠で接着を行った。亡失箇所の右前膊外側の袖〔図71〕、持物(宝珠〔図70〕)をヒノキ材で新補した。両脚部の裳先が脆弱なため、補強材を取り付けた〔図73〕。また体幹部と両脚部を繋ぐ柄穴に嵌入されていた小材を撤去したため、新補した〔図74〕。体幹部と両脚部に生じている大きな隙間にヒノキ材の薄板を貼り組み付けた〔図75〕。

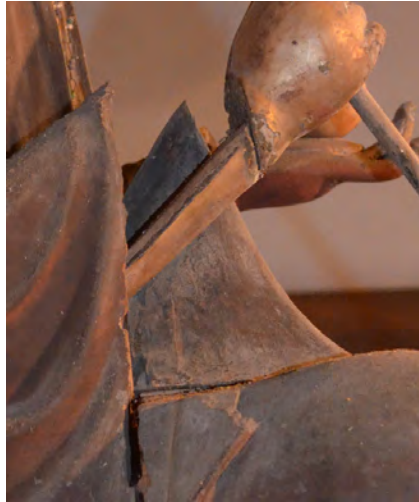
図 18：右前膊袖外側 亡失

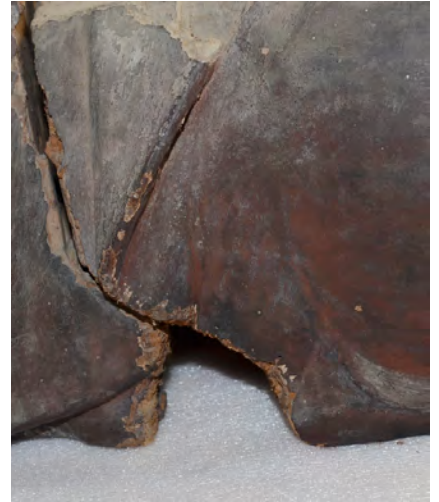
図 19：鼠害箇所

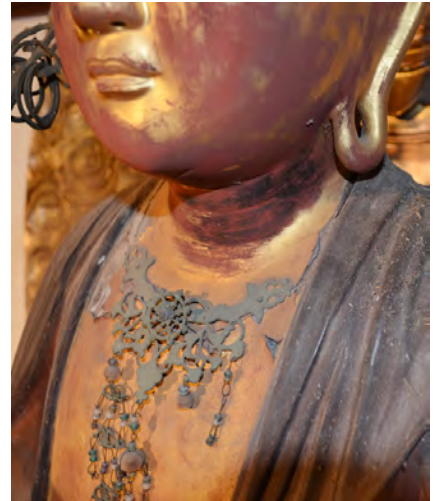
図 22：肉身部の金泥

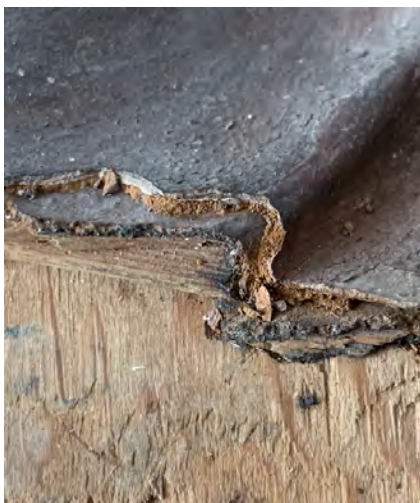
図 23：弁柄漆の層

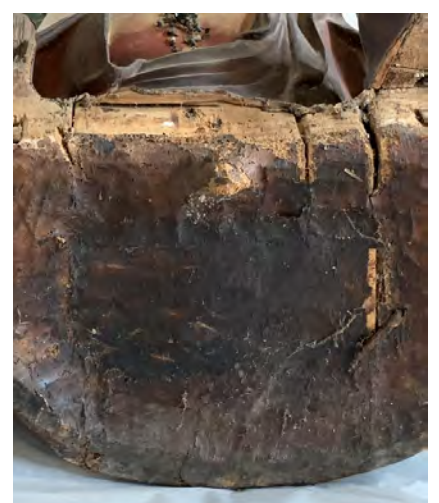
図 25：像底の布貼り

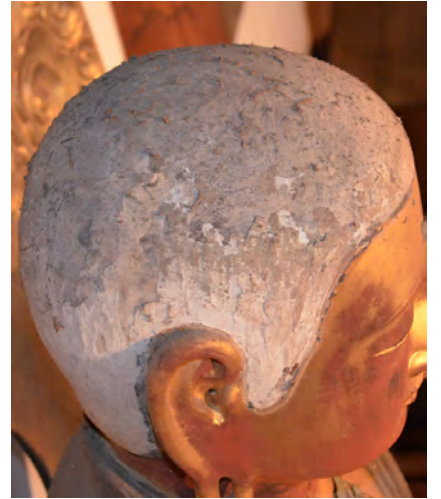
図 28：頭部の白色箇所

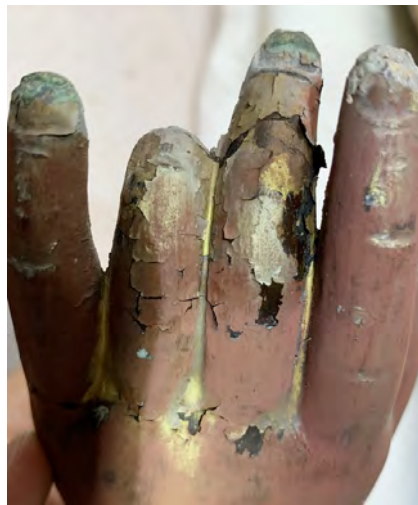
図 30：左指漆箔 剝落

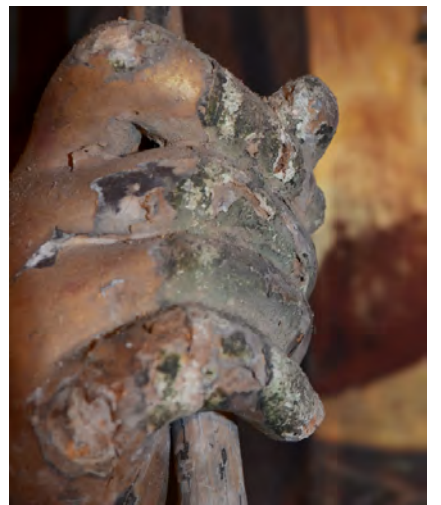
図 31：右指 緑青汚れ

全体に付着した経年的な埃や汚れ・シミを精製水とエタノールの混合液(1:1)を綿棒にしみこませ除去した[図44-45]。また右手は緑青が生じる箇所のみレモン果汁を併用し、精製水とエタノールの混合液でクリーニングを行った[図46-47]。

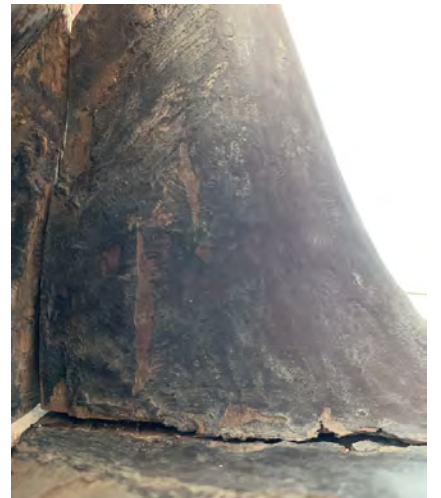
図 34：左前膊内側の状況

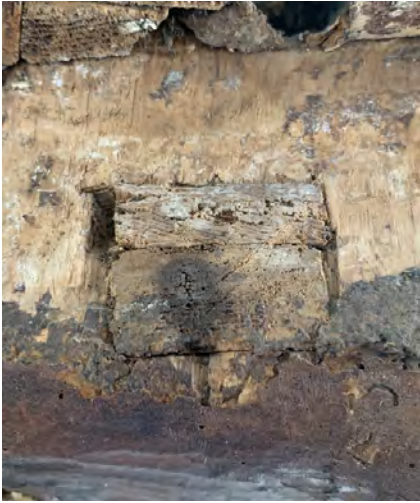
図 35：幹部の柄穴に嵌まる小材

首の小材[図60-61]、体幹部と両脚部を繋ぐ柄穴に嵌入されていた小材[図62-63]を撤去した。

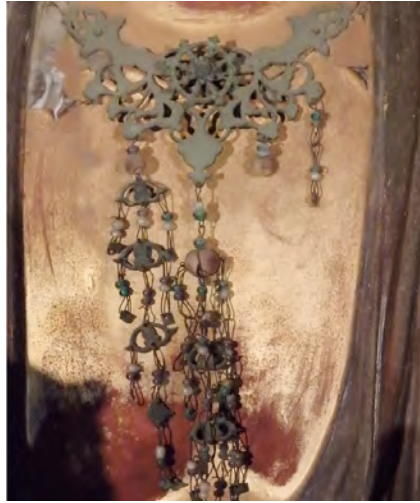
図 36：胸飾左側 欠失

頭部の首元に固定されていた釘を撤去し、取り外した[図101]。全体に付着した経年的な埃や汚れ・シミを精製水とエタノールの混合液(1:1)を綿棒にしみこませ除去した[図102]。胸飾の左部分が亡失していたため、金属作家の吉田氏に金属部材の復元を依頼[図103-110]。ガラス玉も現存のものに合わせてガラス棒から制作し、また左部分の木玉に欠失箇所があったため、復元した[図111-116]。

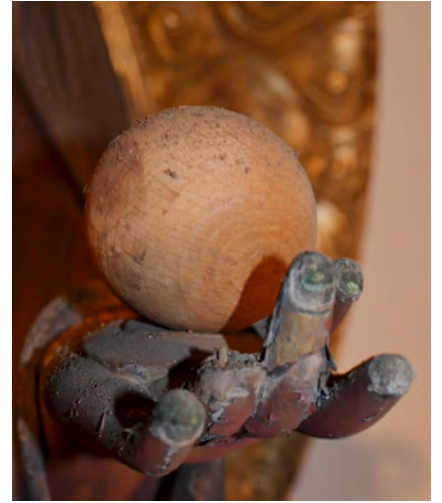
図 37：持物（宝珠）

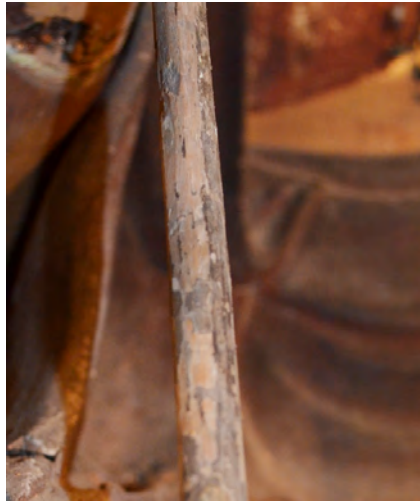
図 39：錫杖の柄 剥落

錫杖は表面の凹凸が目立つため、胡粉が露出する箇所や凹み大きい箇所は木屎漆を充填し平滑にし、全体に胡粉下地を施した[図92]。

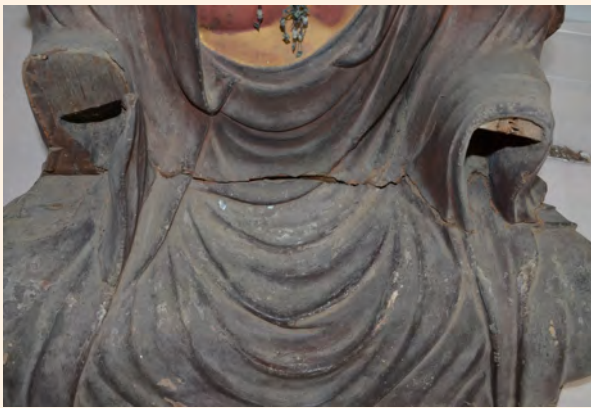
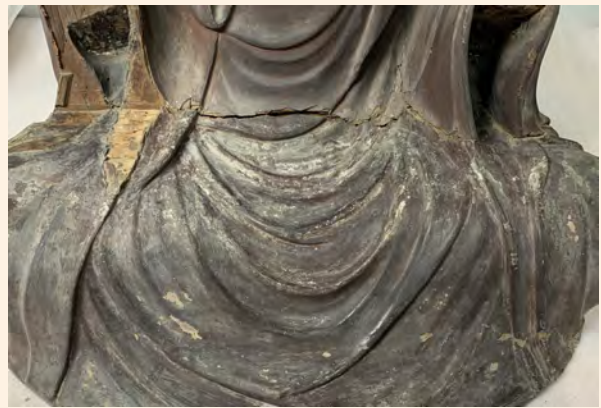
図 44：両脚部 湿式クリーニング前

図 45：両脚部 湿式クリーニング後

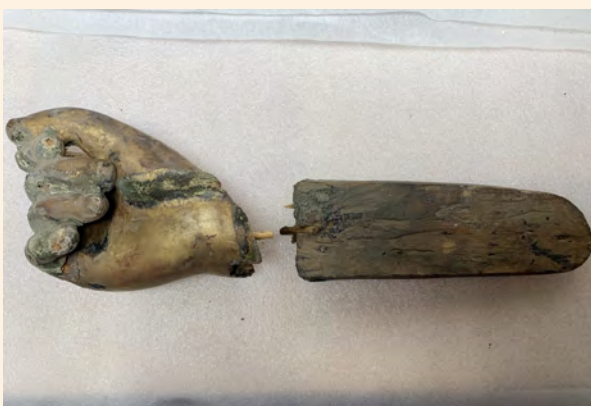
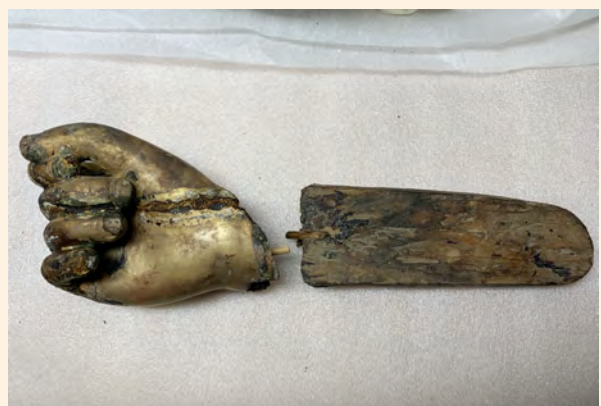
図 46：右手 湿式クリーニング前

図 47：右手 湿式クリーニング後

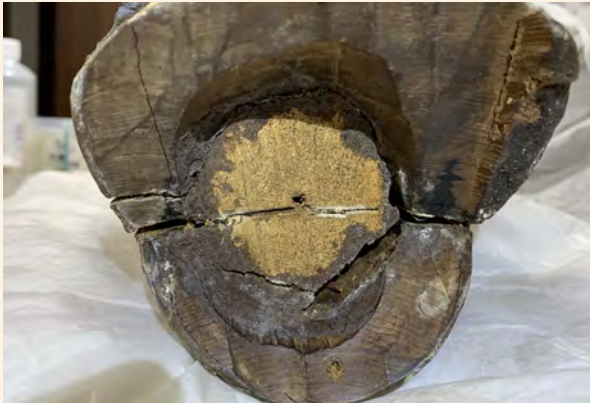
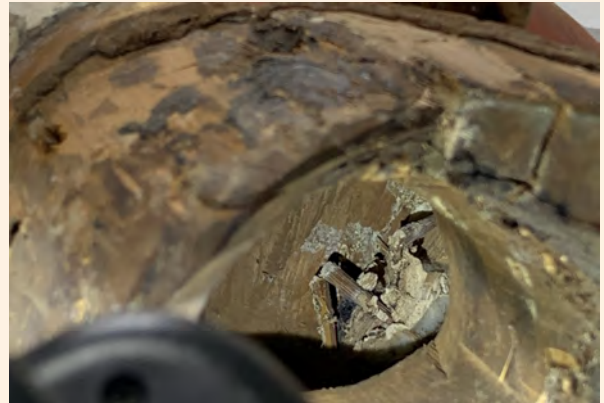
図 60：首 小材撤去前

図 61：首 小材撤去後（および頭部内の玉眼固定の様子）

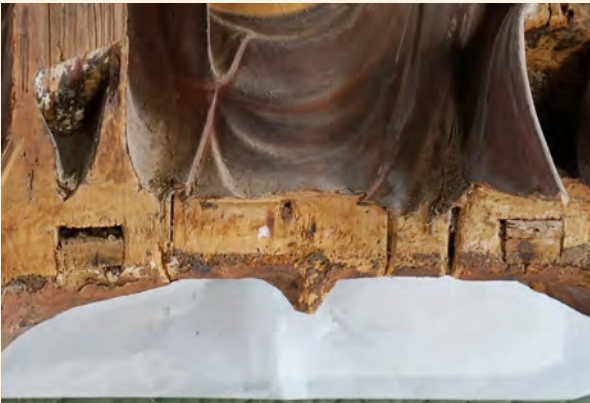
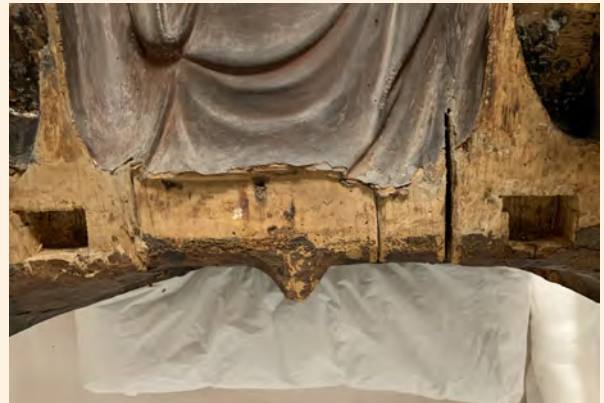
図 62：柄穴の小材 撤去前

図 63：柄穴の小材 撤去後

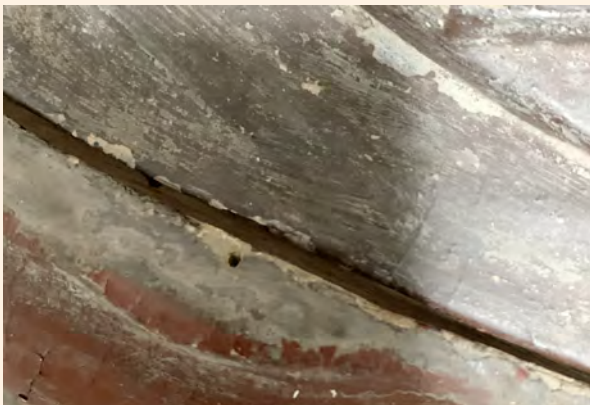
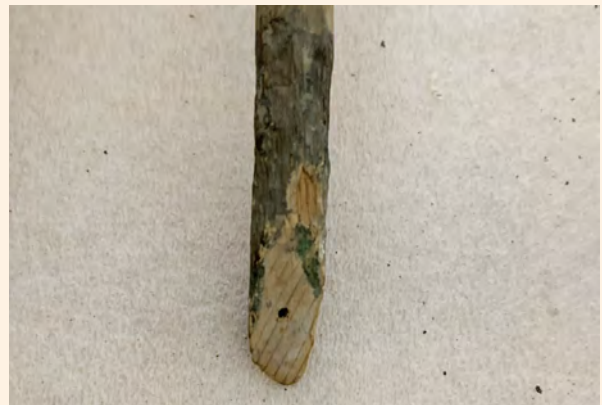
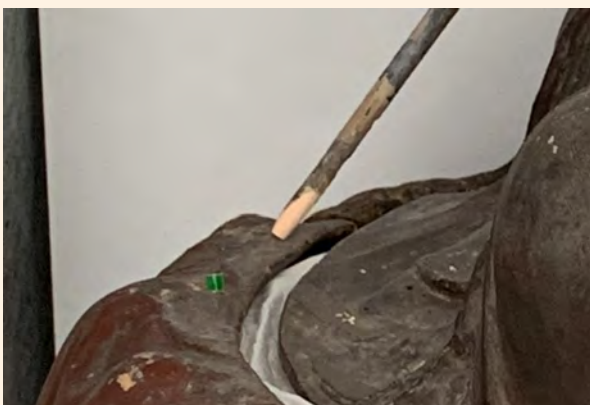
裳裾(中央部材)上面にある直径1mmほどの小さな穴[図124]は、元々錫杖の底部断面に設けられた穴[図125]と竹釘などで固定するために設けられたものと考えられる。しかし、①錫杖を持つ右手に負荷がかかること②同時代の地藏菩薩坐像と比較し形式が一般的ではないこと、の2点から現状の穴は採用せず錫杖の先端を補作[図126]することとした。

図 124：裳裾（中央部材）上面の小さな穴

図 125：錫杖先端の穴

図 126：錫杖の補作

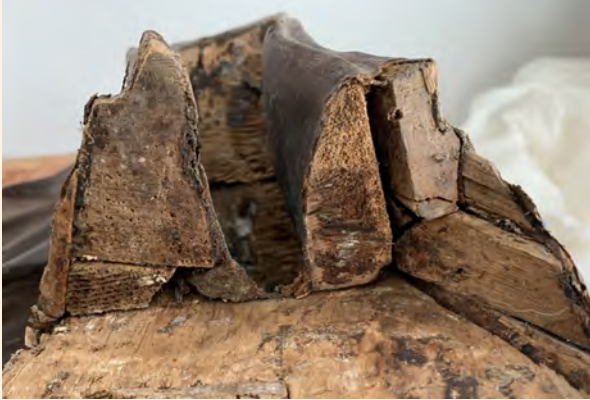
小材を寄せて彫刻している箇所[図127]や、着衣部表面の下部層に弁柄漆[図128]や金箔[図129]が見られることから、過去に修理が行われたことが推測される。

図 127：小材を寄せている袖

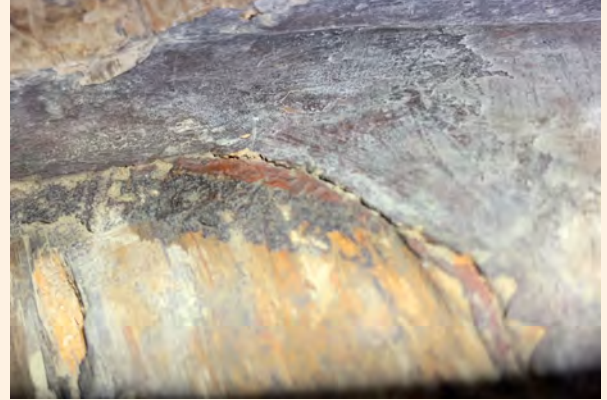
図 128：過去の修理痕 弁柄漆

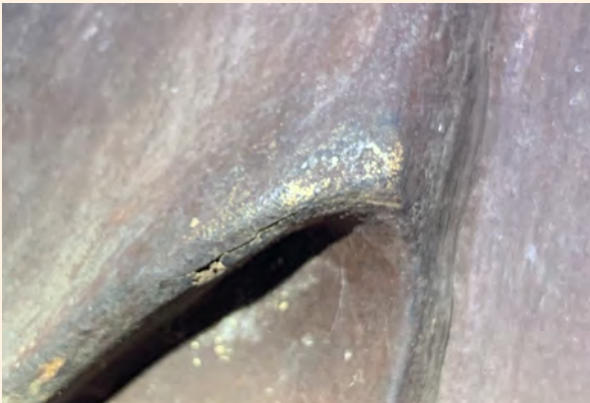
図 129：過去の修理痕 金箔
