法雨山弘濟寺藏
木造 地藏菩薩坐像
修理報告書
〔 本体 〕

2021年4月～2022年1月

修理期間	2021年4月～2022年1月
名称	木造 地蔵菩薩坐像
指定文化財の種別	南足柄市指定文化財
員数	1 軀
所有者	法雨山弘濟寺
所在地	神奈川県南足柄市弘西寺 131 弘濟寺地蔵堂
所有者住所	同上
制作年代	鎌倉時代～南北朝時代(14世紀)
銘文	像内右体側部墨書(花押2個)、像内納入木札墨書(詳細はP21-23)
修理者	一般社団法人三乗堂(井村香澄、中愛、森崎礼子)
施工場所

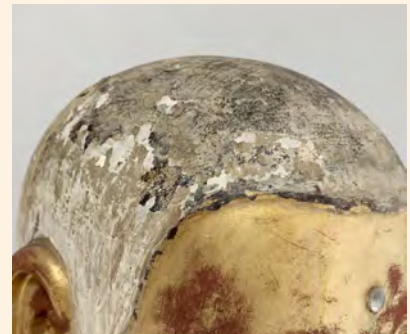
頭部の白色彩色の剝落が著しいため、膠水(2%)をしみ込ませた脱脂綿で汚れを吸い出しながら彩色層を定着させた[図49-50]。膠湿布後、セルロース(2%溶液)を全体に塗布しさらに彩色層の定着を図った[図51]。

図 49：頭部 膠湿布前

図 50：頭部 膠湿布中

図 51：頭部 膠湿布・セルロース塗布後

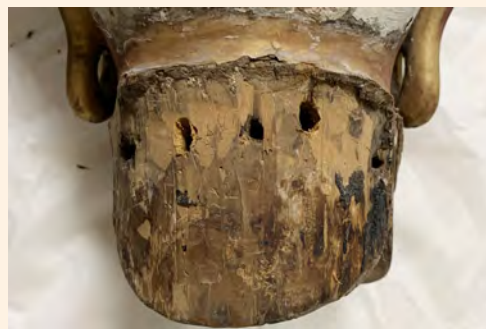
表面に露出していた錆びた鉄釘[図54-55]・鉄鋸を撤去した[図56-57]。錆予防のため、鋸はステンレス製の復元を八重樫打刃物製作所に依頼した[図58]。焼き漆を施し、元々打ち込まれていた3ヶ所に打ち直した[図59]。

図 54：頭部 割首部分 釘撤去前

図 55：頭部 割首部分 釘撤去前後

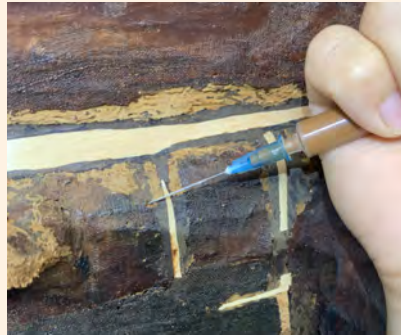
図 67：像底 充填処置前

図 68：像底 充填処置中

図 69：像底 充填処置後

体幹部の虫穴が多い脆弱な箇所は、含浸強化後、ブタノール・ブチラール樹脂・砥の粉を混合した充填剤を注射器で虫穴に充填した〔図67-69〕。
