法雨山弘濟寺藏
木造 地藏菩薩坐像
修理報告書
〔 本体 〕

2021年4月～2022年1月

修理期間	2021年4月～2022年1月
名称	木造 地蔵菩薩坐像
指定文化財の種別	南足柄市指定文化財
員数	1 軀
所有者	法雨山弘濟寺
所在地	神奈川県南足柄市弘西寺 131 弘濟寺地蔵堂
所有者住所	同上
制作年代	鎌倉時代～南北朝時代(14世紀)
銘文	像内右体側部墨書(花押2個)、像内納入木札墨書(詳細はP21-23)
修理者	一般社団法人三乗堂(井村香澄、中愛、森崎礼子)
施工場所

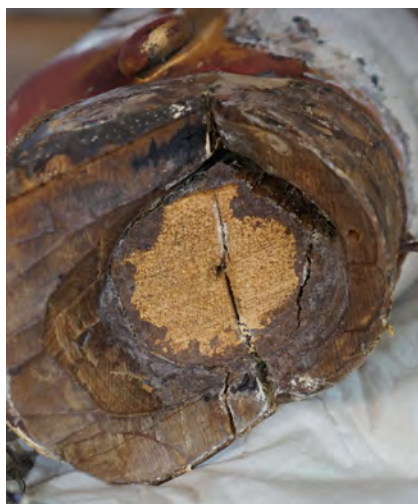
図15：頭部の小材

後補	白毫・玉眼[図14]。頸部に嵌め頭部の内削りを塞ぐ小材[図15]、左手首先及び前膊下半、左袖口内側及び外側、右袖口内側、幹部の割矧いだ材底部張り板[図16]、以上後補。両脚部は後補とする意見もあるが、なお検討を要する。
欠失ないし亡失	左第4指[図17]、右袖口外側[図18]、右側腿部(鼠害箇所)[図19]、左側腿部材と衣[図20]、以上、欠失ないし亡失。
表面仕上げの後補	頭髪部の白色彩色下地[図21]、肉身部の赤色下地金泥塗り[図22]、着衣部の古色塗り(下層に弁柄漆の層[図23]、金箔の層[図24]を認める)、像底の布貼り漆塗り[図25]、以上後補。
脱落	左右前膊及び手首先が脱落していた。
虫損	体幹部、両脚部の表面と像底に虫穴が多く見られた[図26]。
汚れ・剝落	全体に埃が付着し、着衣部に所々白色の液体汚れがあった[図27]。頭部の白色箇所[図28]、肉身部[図29]、漆箔箇所[図30]に剝落が見られた。右手と左手指先は緑青が生じ[図31]、右手の矧ぎ目には接着力を失った充填剤の剝離が見られた[図32]。
その他	鉄釘・鏝に錆が生じていた[図33]。左右前膊内側の袖は竹釘のみで固定されていた[図34]。体幹部と両脚部をつなぐ柄穴に小材が嵌入されていた[図35]。
付属品	胸飾(銅製。表面に彫金で筋彫りを施す。ガラス玉と木製の玉を配する)後補(左方の垂飾亡失[図36])。持物(宝珠の代わりに球[図37]、錫杖[図38])、各後補。錫杖の柄の表層剝離[図39]。

首の小材[図60-61]、体幹部と両脚部を繋ぐ柄穴に嵌入されていた小材[図62-63]を撤去した。

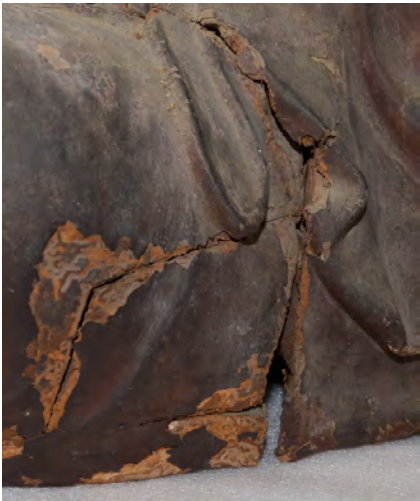
図 20：虫喰箇所

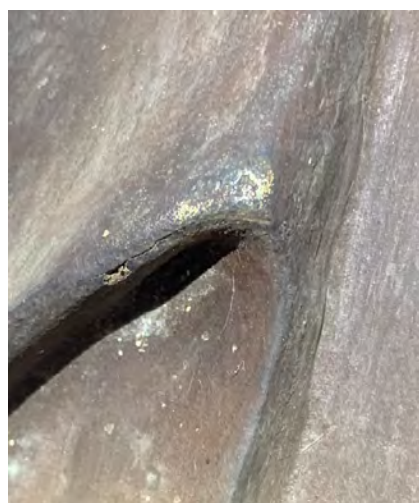
図 24：金箔箇所

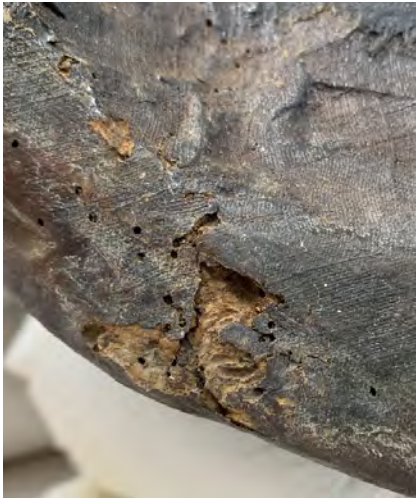
図 26：像底の虫穴（幹部）

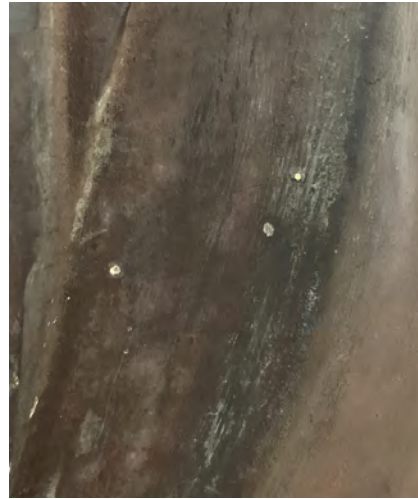
図 27：着衣部に付着する白色液体

全体に付着した経年的な埃や汚れ・シミを精製水とエタノールの混合液(1:1)を綿棒にしみこませ除去した[図44-45]。また右手は緑青が生じる箇所のみレモン果汁を併用し、精製水とエタノールの混合液でクリーニングを行った[図46-47]。

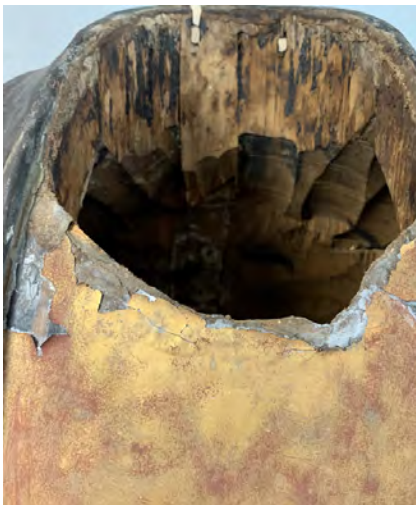
図 29：肉身部（首元）剝落

補作箇所や虫穴を充填した箇所、仕上げ層が剥落して木地が露出する箇所は、捨て膠(2%)を塗布した後、墨を混ぜた胡粉で下地を施した[図79-82]。肉身部(首元)は、膠で溶いた弁柄を塗った後[図83]、金泥を塗り仕上げた[図84]。

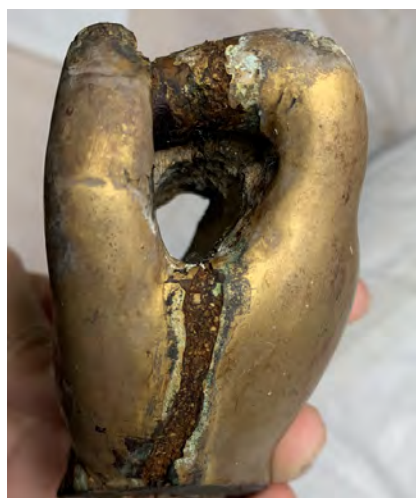
図 32：右手 後補の充填剤

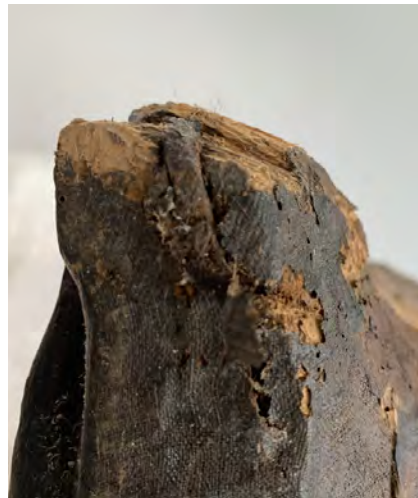
図 33：像底 鋸

表面に露出していた錆びた鉄釘[図54-55]・鉄鋸を撤去した[図56-57]。錆予防のため、鋸はステンレス製の復元を八重樫打刃物製作所に依頼した[図58]。焼き漆を施し、元々打ち込まれていた3ヶ所に打ち直した[図59]。

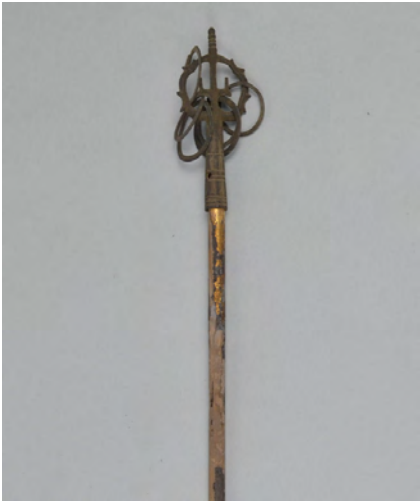
図 38：持物（錫杖）

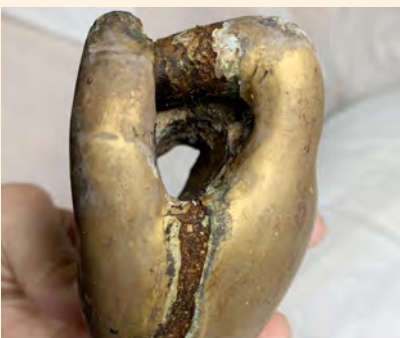
図 64：右手 除去前

崩れやすい木屎漆を除去した[図64-65]。接着の妨げになる麦漆は表面が平滑になるように処置した[図66]。

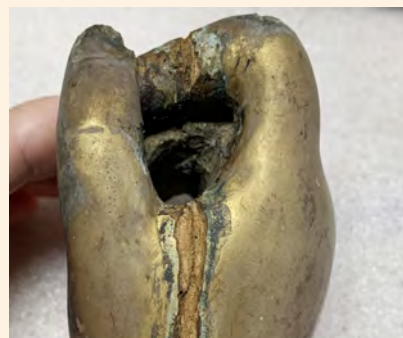
図 65：右手 除去後

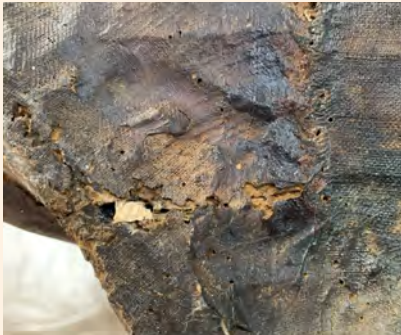
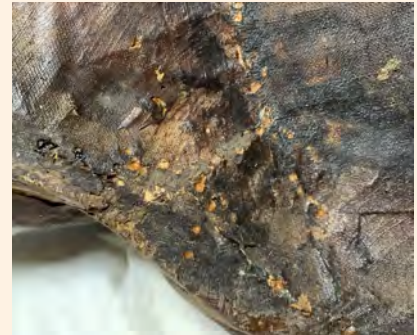
図 67：像底 充填処置前

図 68：像底 充填処置中

図 69：像底 充填処置後

体幹部の虫穴が多い脆弱な箇所は、含浸強化後、ブタノール・ブチラール樹脂・砥の粉を混合した充填剤を注射器で虫穴に充填した〔図67-69〕。

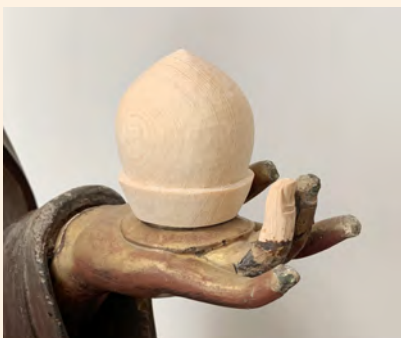
図 17：左手第 4 指 欠失

図 70：左手第4指と宝珠

欠失した左第4指〔図70〕、右側腿部の鼠害箇所〔図71〕、左側腿部材と衣〔図72〕をヒノキ材で補作し、膠で接着を行った。亡失箇所の右前膊外側の袖〔図71〕、持物(宝珠〔図70〕)をヒノキ材で新補した。両脚部の裳先が脆弱なため、補強材を取り付けた〔図73〕。また体幹部と両脚部を繋ぐ柄穴に嵌入されていた小材を撤去したため、新補した〔図74〕。体幹部と両脚部に生じている大きな隙間にヒノキ材の薄板を貼り組み付けた〔図75〕。

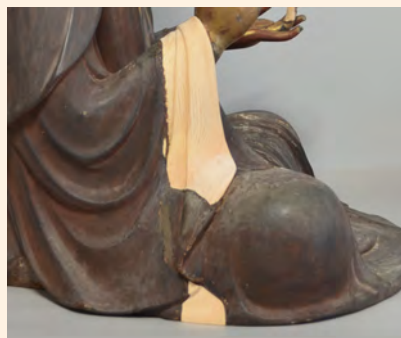
図 71：右側 腿部と前膊外側の袖

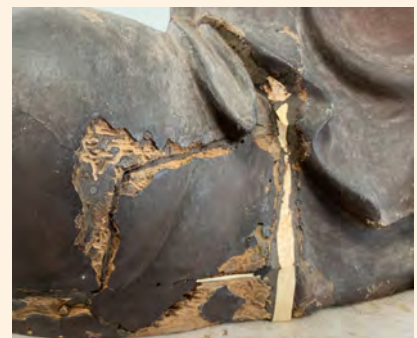
図 72：左側 腿部の矧ぎ目と衣の一部

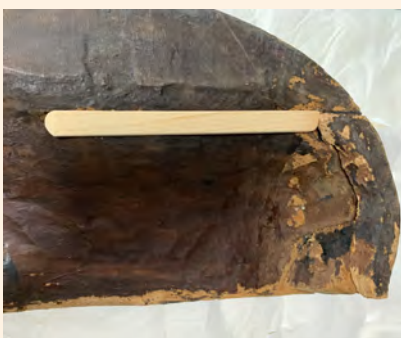
図 73：両脚部裳先の補強材

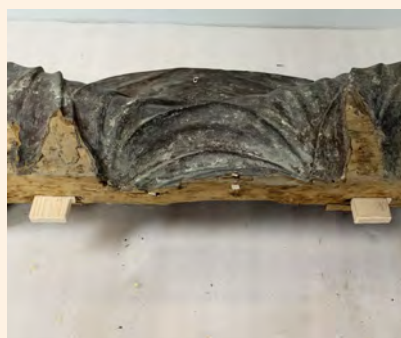
図 74：体幹部と両脚部を繋ぐ柄

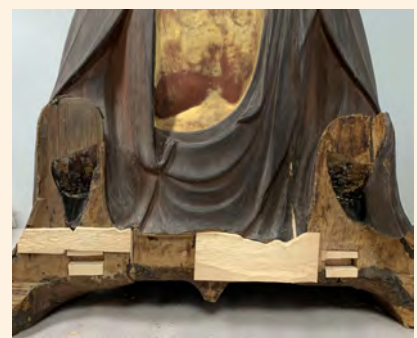
図 75：体幹部と両脚部の隙間材

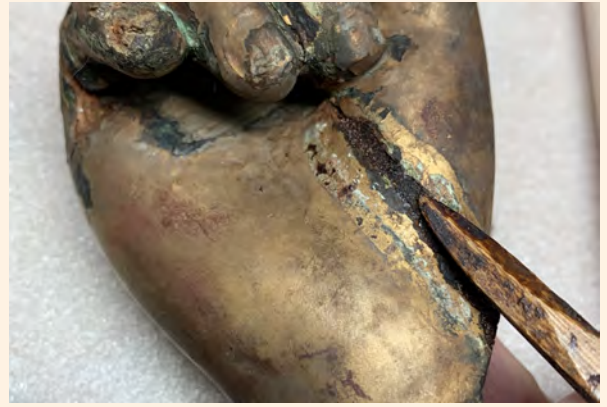
図76：右手 木屎漆処置中

小さな欠失箇所や補作部材との境界、木屎漆を除去した箇所に木屎漆を充填し、自然な形に整えた[図76]。

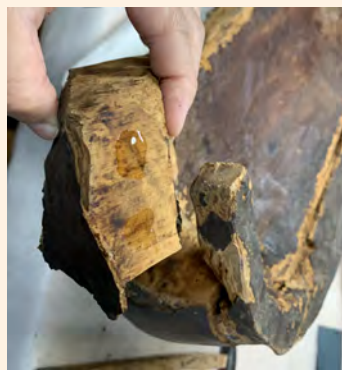
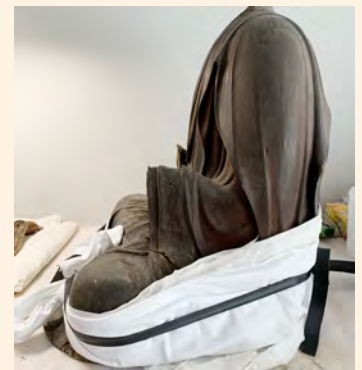
図77：像底の部材 膠接着

図78：体幹部と両脚部 接着中

部分解体を行った箇所や接着が切れた体幹部と両脚部を膠で接着し、組み付けた[図77-78]。

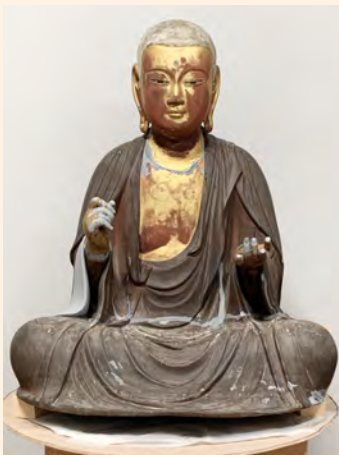
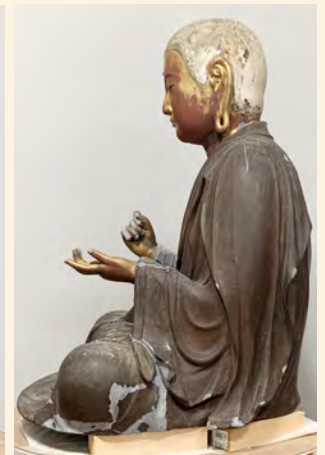
図79：胡粉下地 正面

図80：胡粉下地 右側

図81：胡粉下地 背面

図82：胡粉下地 左側

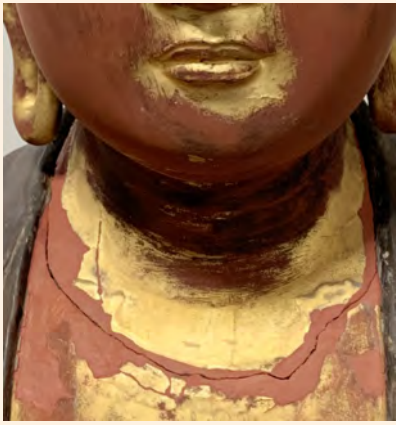
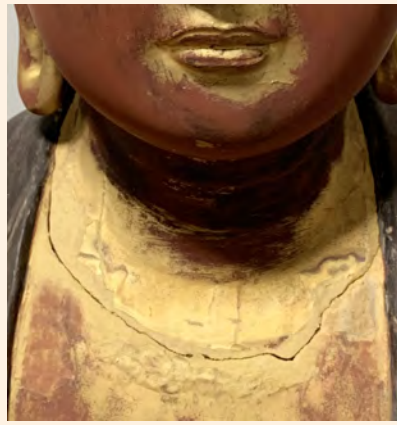
図 83：首元 弁柄

図 84：首元 金泥

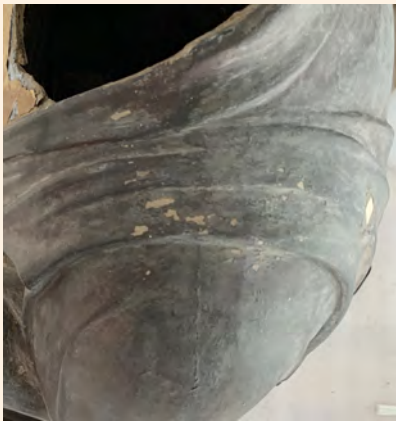
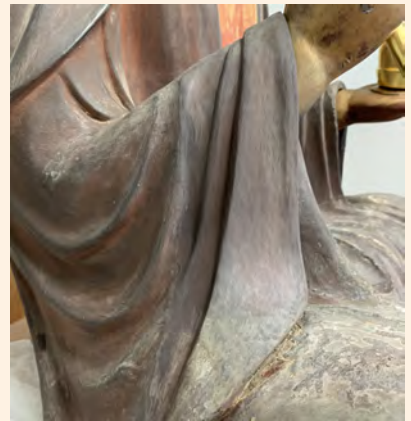
図 85：右袖外側 錆漆による古色下地

図 86：肩 古色前

図 87：肩 錆漆による古色仕上げ

図 88：右袖外側 アクリル絵の具による補彩

着衣部は、経年により漆の艶が失われ、全体的にマットな質感の漆だったため、錆漆で古色の下地を作った後[図85-87]、アクリル絵の具による補彩を行った[図88]。

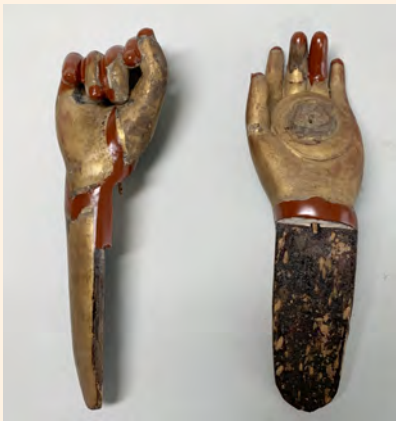
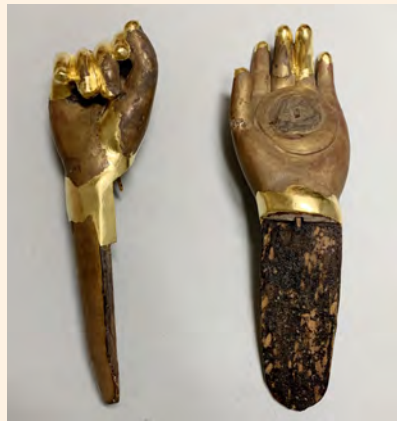
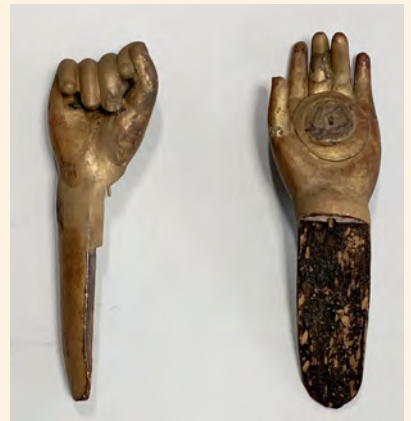
図 89：右手・左手 弁柄漆

図 90：右手・左手 漆箔

図 91：右手・左手 古色

両手は漆箔(左手は一部金泥か)と判断し、修理箇所に弁柄漆を塗り[図89]、漆箔した[図90]後、アクリル絵の具による古色を行った[図91]。

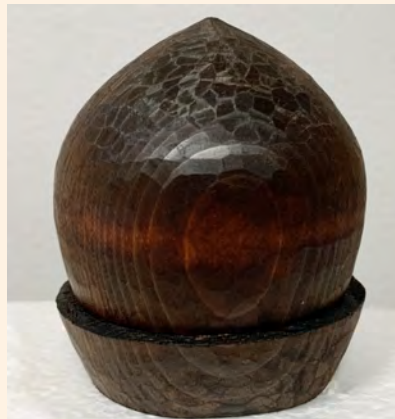
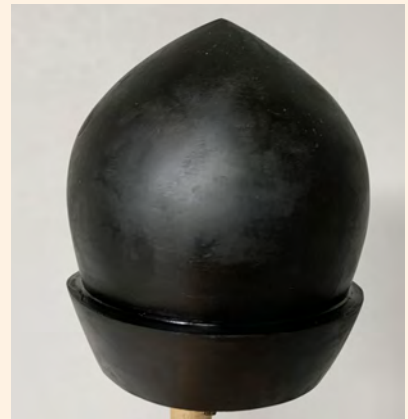
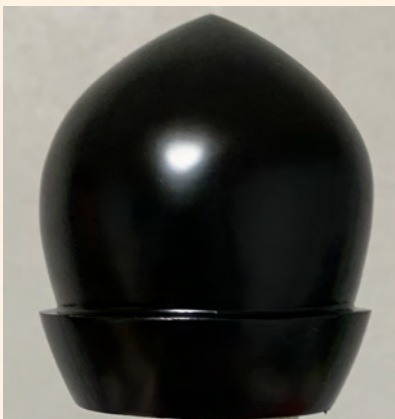
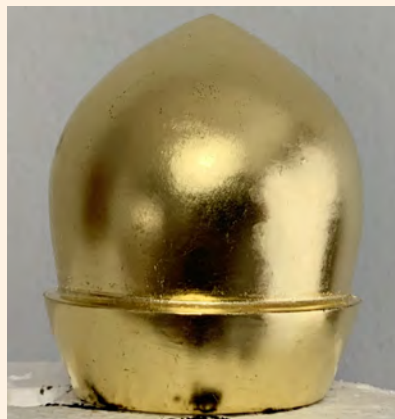
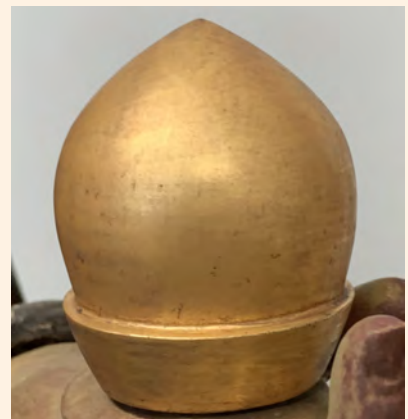
図 96：宝珠 拭き漆

図 97：宝珠 錆漆

図 98：宝珠 艶消呂色漆

図 99：宝珠 漆箔

図 100：宝珠 古色

新補した宝珠は、拭き漆・錆漆・漆塗りの順に漆工程[図96-98]を行い、漆箔を施した[図99]後、アクリル絵の具で古色を行った[図100]。

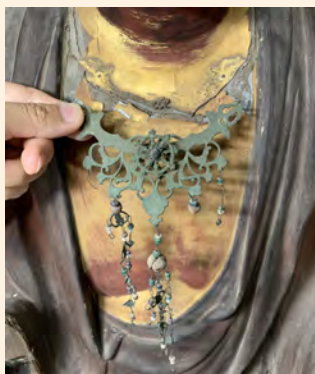
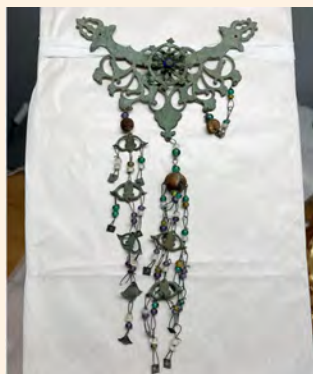
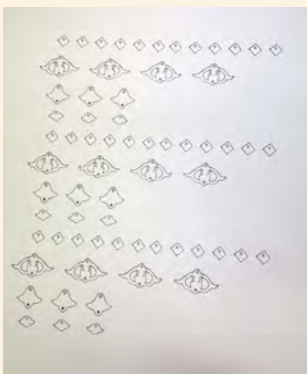
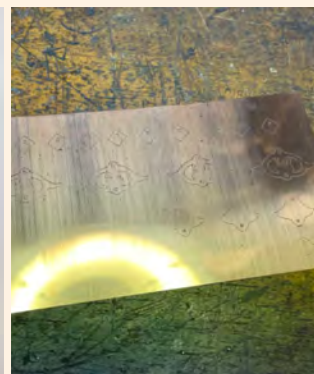
図 36：胸飾左側 欠失

図 101：取り外した後

図 102：クリーニング後

図 103：図面作成

図 104：銅板に図面転写

頭部の首元に固定されていた釘を撤去し、取り外した[図101]。全体に付着した経年的な埃や汚れ・シミを精製水とエタノールの混合液(1:1)を綿棒にしみこませ除去した[図102]。胸飾の左部分が亡失していたため、金属作家の吉田氏に金属部材の復元を依頼[図103-110]。ガラス玉も現存のものに合わせてガラス棒から制作し、また左部分の木玉に欠失箇所があったため、復元した[図111-116]。

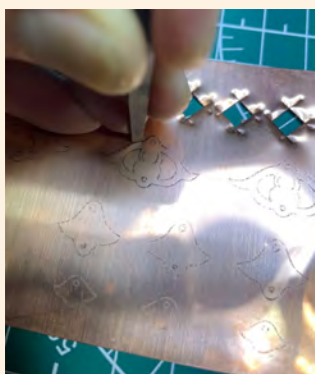
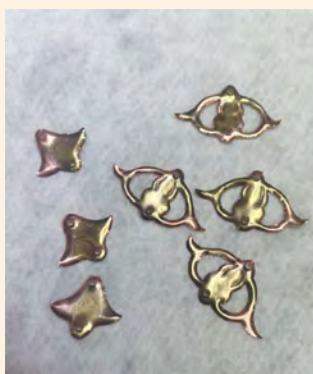
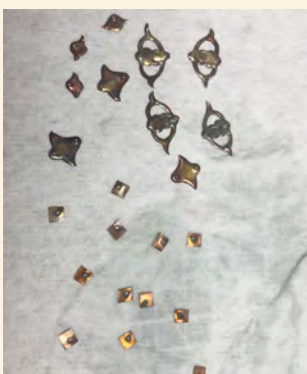
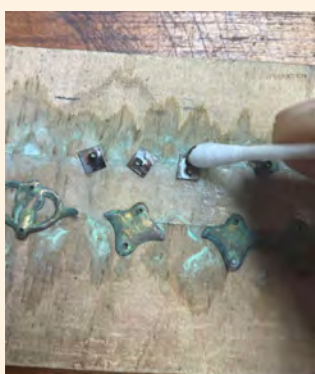
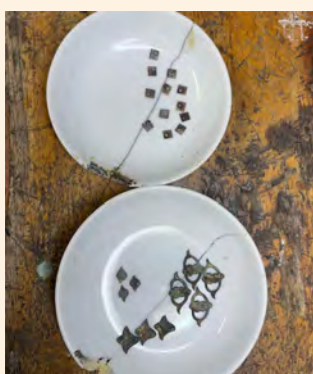
図 105：鑿で切り取る

図 106：切り取った部分を金メッキ

図 107：緑青を蒸すための下地作りの硫化染め

図 108：緑青着色

図 109：古色作業

図 110：金属部品完成

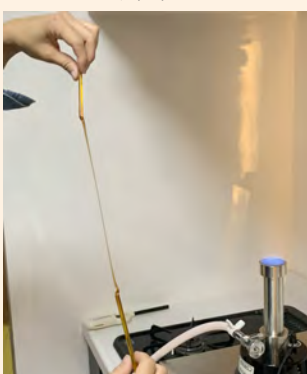
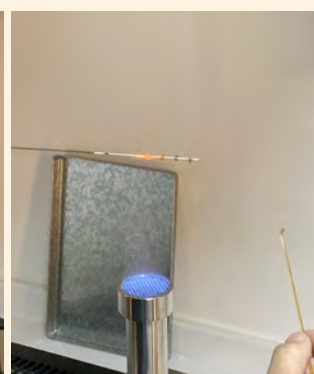
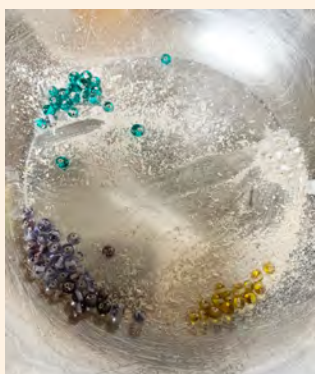
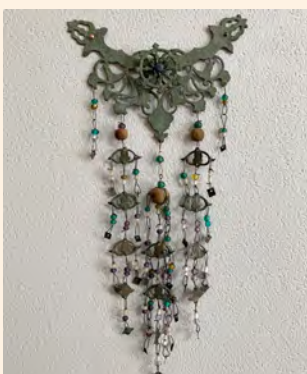
図 111：細いガラス棒作り

図 112：ガラス玉作り

図 113：完成したガラス玉

図 114：組み立て

図 115：古色

図 116：完成

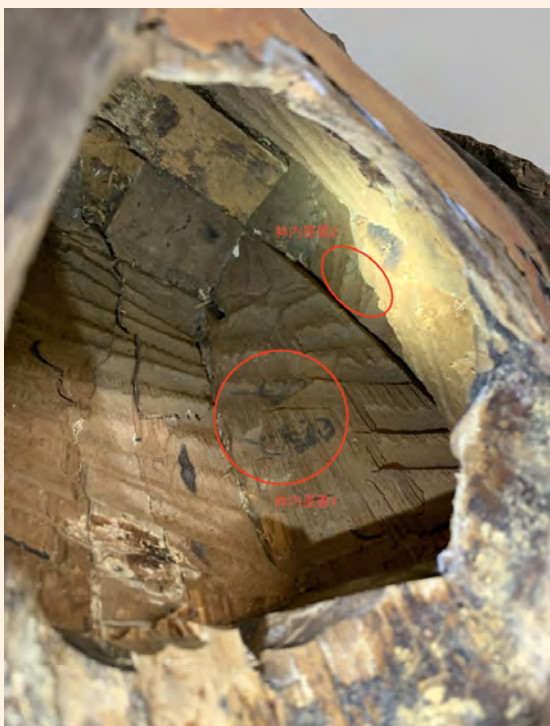
像内右体側部2箇所の花押、像内から納入品を確認することができた[図117-118]。

図 117：像内にある花押の位置関係

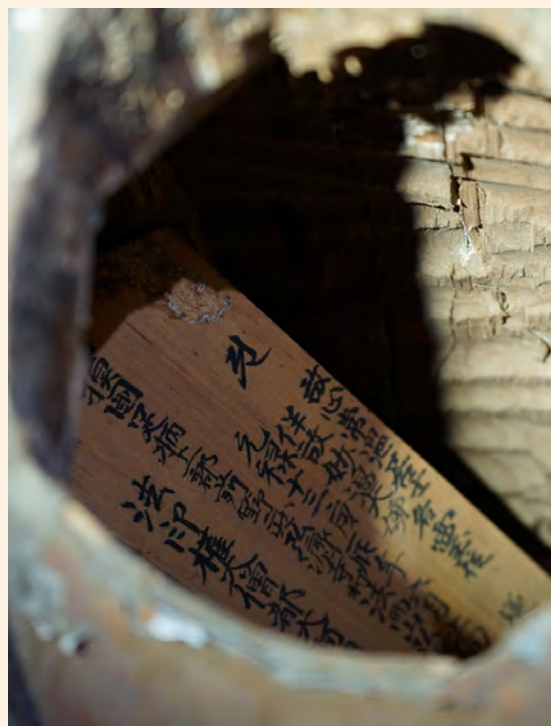
図 118：納入品が納入されていた様子

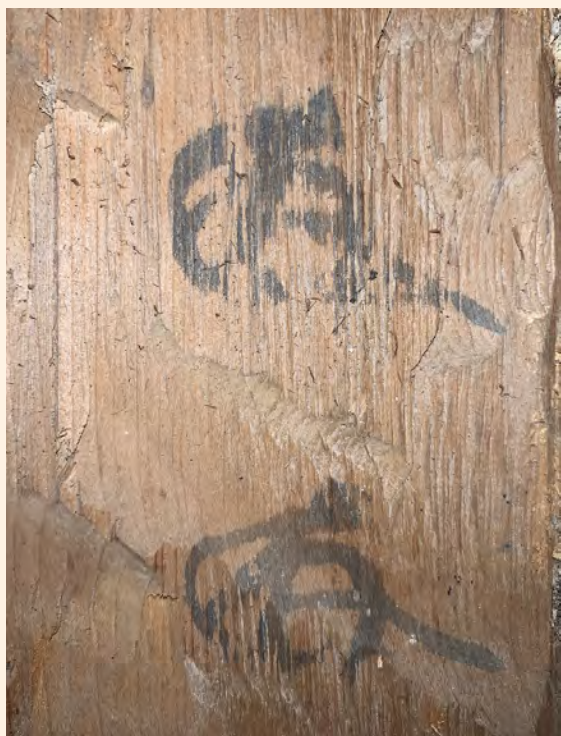
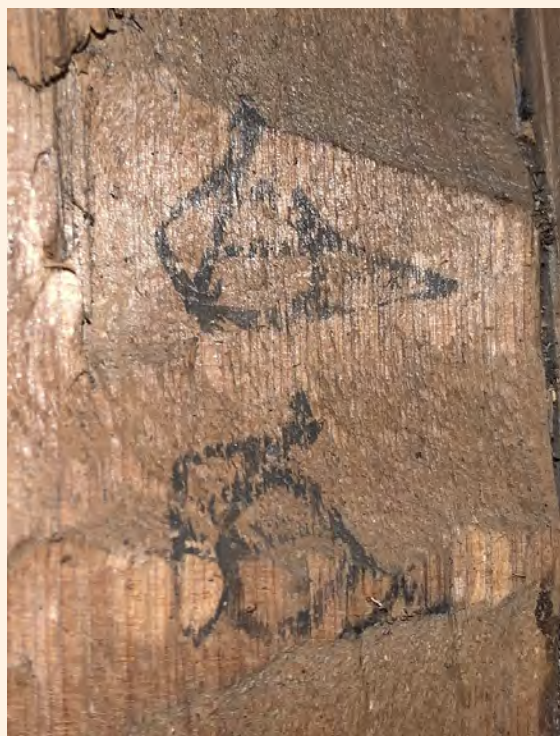
像内右体側部に見られた花押[図119-120]。

図 119：花押

図 120：花押

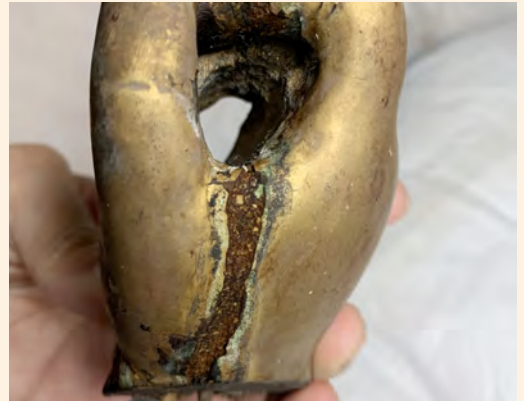
湿式クリーニングで簡単に除去ができたことに加え、木屎漆に見られる小麦粉のような白く濁った色がなく透明度があったことから、矧ぎ目の充填や塑形に用いられた充填剤[図123]は漆を使用していない木屎と推測する。木粉と練り合せている素材は不明。

また修理期間中、乾燥により構造線(矧ぎ目)にヒビが生じた。充填剤が今後も環境によって動く可能性があるため経過観察を行いたい。

図 123：漆が用いられていない充填剤

今回の修理方針が部分解体であり、残存する木屎をすべて除去することはできなかったため、安置する環境の湿度が高くなりすぎないように留意して頂きたい。
